Viva o Centro  
São Paulo

# Proposta de revisão dos Calçadões do Centro

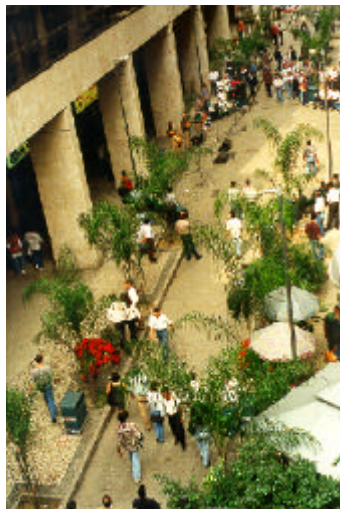
Experiência similar realizada no centro do Rio de Janeiro dotando a Rua do Carmo de uma via de serviços. A intervenção, aliada a uma maior flexibilidade nos horários de acesso, principalmente à noite, fez com que o comércio ampliasse seu horário de atendimento trazendo uma nova vitalidade

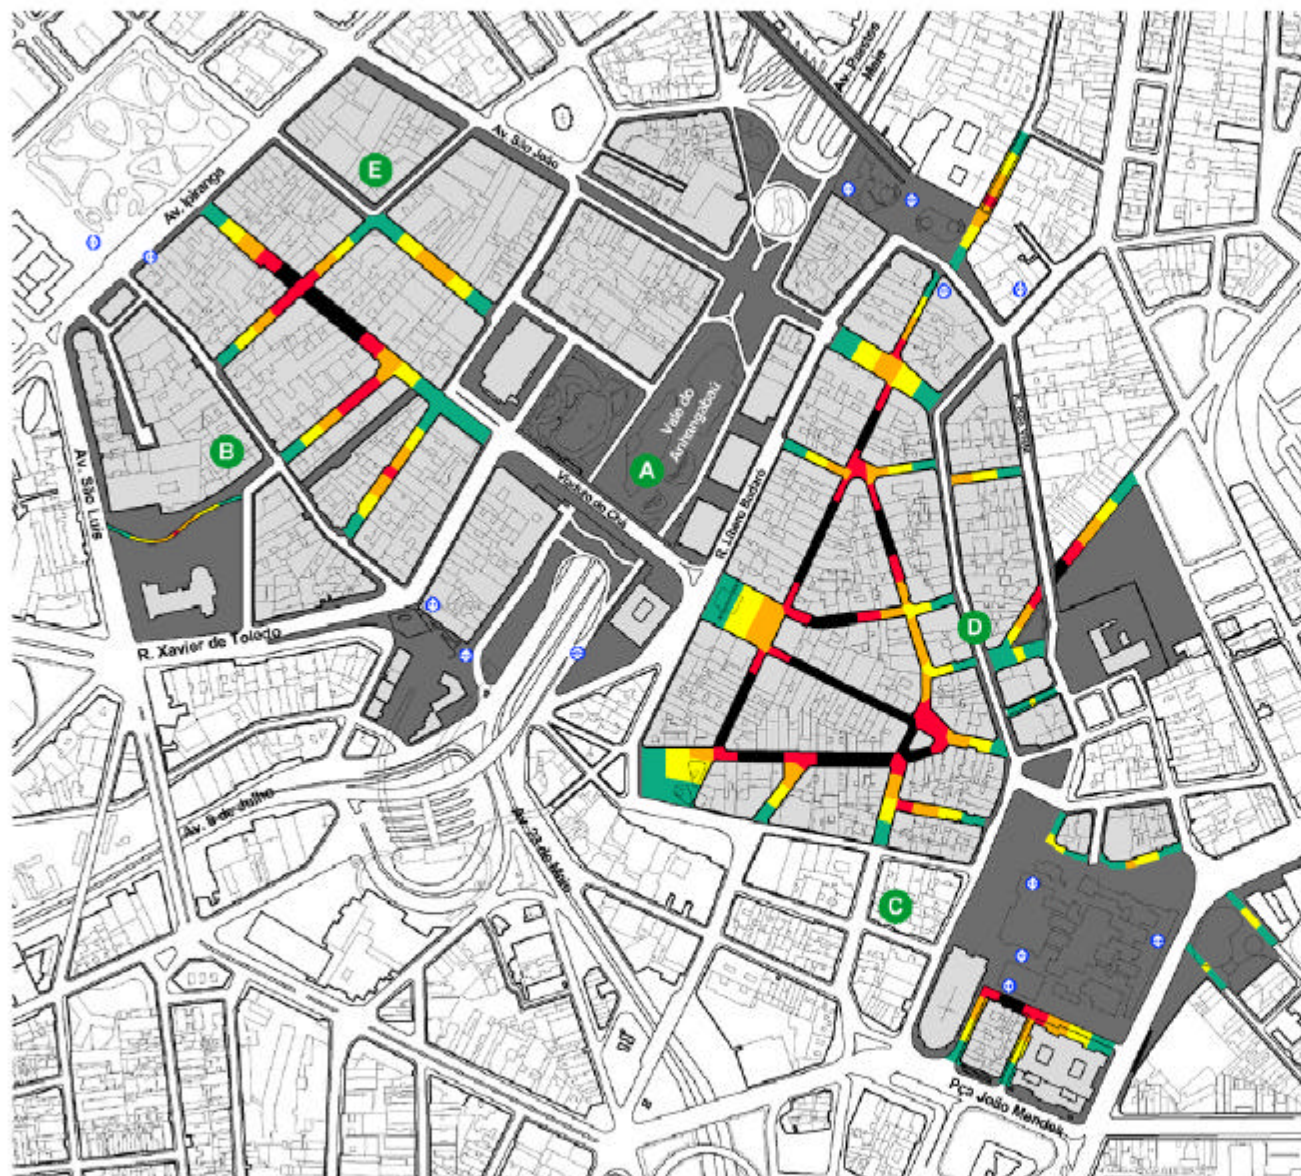
## Exemplo de intervenção para análise

- A. Implantação do projeto de refuncionalização do Vale do Anhangabaú (Viva o Centro)
- B. Liberação da Rua 7 de Abril (trecho entre a Rua Bráulio Gomes e Rua Gabus Mendes) com mão de direção sentido Av. Ipiranga.
- C. Liberação da Rua Benjamin Constant
- D. Abertura da Rua 15 de Novembro e Rua João Bricola
- E. Abertura da Rua 24 de Maio entre a Av. Ipiranga e a Rua Dom José de Barros e Rua Dom José de Barros entre a Rua 24 de Maio e a Av. São João

### Resultado:

menos de 800m lineares de ruas com mais de 100 metros de distância de um ponto acessível por veículo particular

Atualmente, mais de 2 quilômetros lineares dos calçadões do Centro estão situados a mais de 100 metros de distância de um ponto acessível por veículos particulares ou mesmo de estações de metrô. Ao analisar alguns exemplos de intervenção este número cai para 800 metros.

- A** Implantação do *Projeto de refuncionalização do Vale do Anhangabaú* (Viva o Centro - Carta aos Candidatos 2004)
- B** Liberação da Rua 7 de Abril (trecho entre a Rua Bráulio Gomes e Rua Gabus Mendes)
- C** Liberação da Rua Benjamim Constant
- D** Abertura da Rua 15 de Novembro e Rua João Bricola
- E** Abertura da Rua 24 de Maio entre a Av. Ipiranga e a Rua Dom José de Barros e Rua Dom José de Barros entre a Rua 24 de Maio e a Av. São João
